OPINNÄYTETYÖ - AMMATTIKORKEAKOULUTUTKINTO
TEKNIIKAN JA LIIKENTEEN ALA

IISALMEN KAUPUNGIN KIIN- TEISTÖJEN SÄHKÖ- JA AUTO- MAATIOJÄRJESTELMIEN KUNTO- JA IKÄKARTOITUS SEKÄ KUNNOSSAPITOSUUNNITELMA

TEKIJÄ: Sami Martikainen

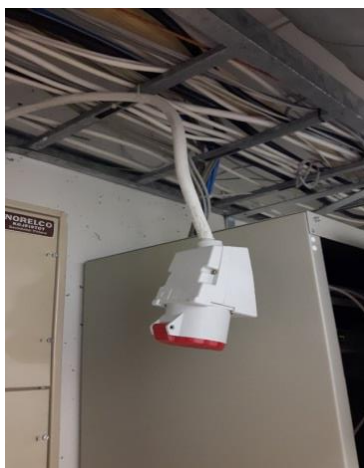
Malminrannan päiväkodin sähkölaitteistot olivat ikäänsä nähden hyvässä kunnossa, eikä huomautettavaa löytynyt kovinkaan paljoa. Eniten korjauskehotuksia keräsivät puutteellisesti kiinnitetyt pistorasiat. Mitkään huomautukset eivät kuitenkaan aiheuttaneet akuutteja korjaustoimenpiteitä, koska ne eivät aiheuttaneet vakavaa tai välitöntä vaaraa. Kuvassa 6 on esitetty pääkeskustilassa johtonsa varassa roikkuva voimavirtapistorasia.

KUVA 2. Johtonsa varassa roikkuva voimavirtapistorasia pääkeskustilassa (Martikainen 2016-08-11.)

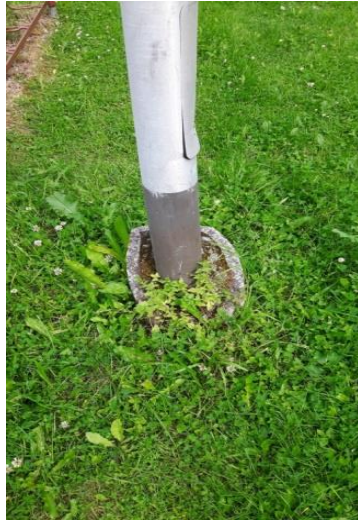
Sourunsalon koulun sähkölaitteistot olivat hyvässä kunnossa, eikä huomauttamista löytynyt kuin yhdestä kohdasta, joka on esitetty kuvassa 8.

KUVA 4. Rikkoontunut valaisinpylvään jalusta (Martikainen 2016-08-11.)

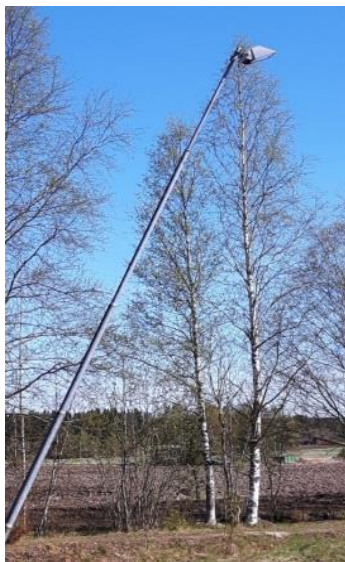
Runnin koululla eniten huomautuksia keräsivät ryhmäkeskukset, ulkovalaisinpylväät, pääkeskus-tila sekä keittiö. Eniten ongelmia tulevat kuitenkin aiheuttamaan ulkovalaisinpylväät, jotka ovat luultavasti maa-aineksen laadun tai huonojen perustuksien takia alkaneet kaatumaan. Esimerkki kuvassa 9.

KUVA 5. Kaatuva valaisinpylväs (Martikainen 2016-08-11.)

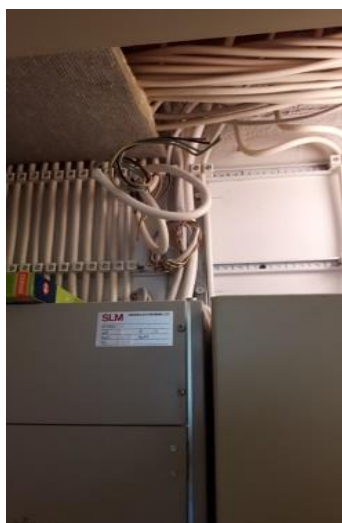
KUVA 6. Ryhmäkeskus 1 (Martikainen 2016-08-11.)

Lippuniemen päiväkodissa ei juurikaan ollut huomautettavaa. Ainoat epäkohdat olivat pistorasian hieman rikkoontunut peitelevy sekä ryhmäkeskus 1:n yläpuolella roikkuvat irralliset vanhat johtimet. Kuvassa 10 on esitetty ryhmäkeskus 1.

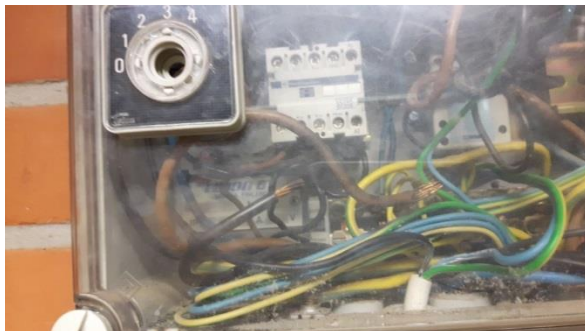
Soinlahden koululla eniten huomautettavaa oli keskuksissa, tarkemmin niiden kosketussuojauksissa sekä johdotuksissa. Kuvassa 11 on esitetty ryhmäkeskus PUK.

KUVA 7. Ryhmäkeskus PUK ja vapaat paljaat johtimet (Martikainen 2016-08-11.)

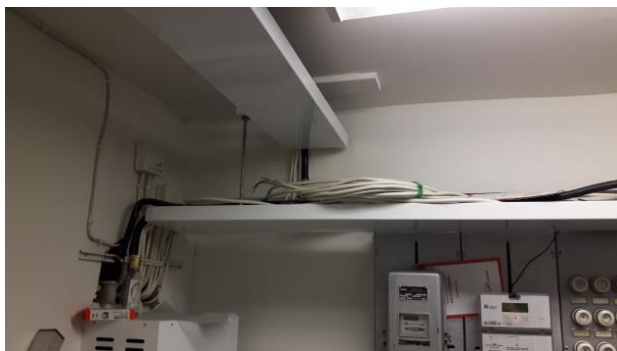
Nuorisotalolla huomautettavia asioita olivat pääkeskustilan kaapelihyllyllä vapaana ja suojaamattomana olevat kaapelit sekä keittiön sähköasennukset, jotka kärsivät ilmeisestä ylikuormasta. Kuvassa 12 on esitetty Nuorisotalon pääkeskustilaa.

KUVA 8. Nuorisotalon pääkeskustilan kaapelihylly (Martikainen 2016-08-11.)

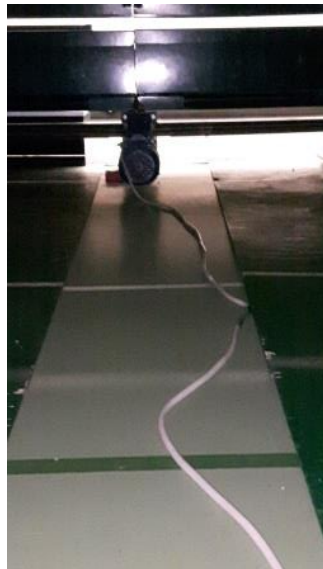
Liikuntahallilla eniten huomautettavaa oli pistorasioiden kiinnityksissä, mutta suurin ongelma tulee olemaan moottoroitujen katsomoiden sähköasennukset. Katsomoiden sähkömoottoreiden johdotukset liikkuvat vapaasti katsomoiden mukana, ja on mahdollista, että ne jäävät katsomorakenteiden väliin ja rikkoontuvat käytön aikana. Kuvassa 13 on esitetty katsomoa liikuttava sähkömoottori.

KUVA 9. Katsomoa liikuttava sähkömoottori (Martikainen 2016-08-11.)

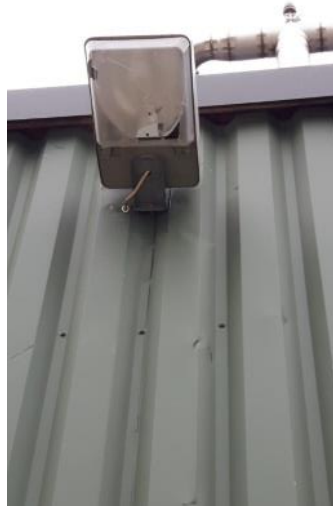
Jäähallilla eniten huomautuksia saivat ulkovalaisimet. Valaisinten rikkoutuminen johtuu ilkivallasta sekä ulkokaukalosta sinkoutuvista kiekoista. Jäähallilla oli eniten puutteellisia asennuksia. Kuvassa 14 on esitetty rikkoontunut seinävalaisin.

KUVA 10. Rikkoontunut seinävalaisin (Martikainen 2016-08-11.)

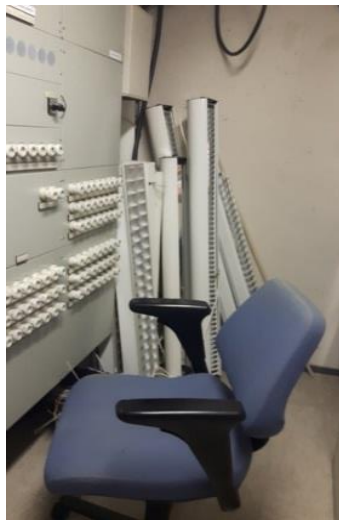
Kaupungintalolla pääkeskustilan sotkuisuus on mainitsemisen arvoinen asia. Akuutteja toimenpiteitä vaativia korjausehdotuksia ei ilmennyt. Pääkeskustila tulisi pitää siistinä, eikä siellä saisi olla sinne kuulumatonta tavaraa. Kuvassa 15 on esitetty kaupungintalon pääkeskustila.

KUVA 11. Kaupungintalon pääkeskustila (Martikainen 2016-08-11.)

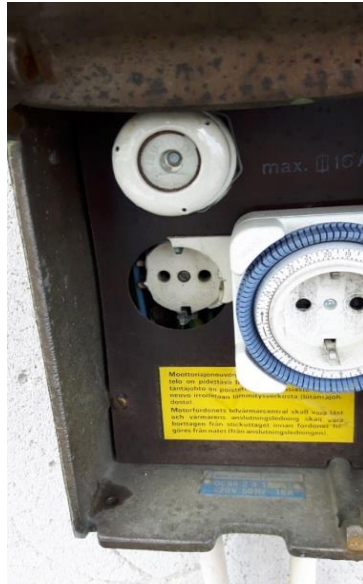
Keskusvarikolla suurimmaksi ongelmaksi oli muodostunut laitteiden kosketussuojaus. Kuvassa 16 on esimerkkinä keskusvarikon parkkipaikalla sijaitseva autolämmityspistorasia.

KUVA 12. Puutteellinen kosketussuojaus keskusvarikon autolämmityspistorasiassa (Martikainen 2016-08-11.)

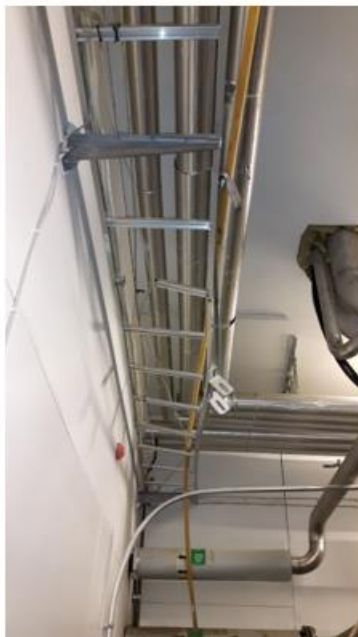
Kuvassa 5 on kuvattu kompressorihuoneesta löytyvää kaapelihyllyä. Hyllyllä on ilmeisesti ollut niin paljon painoa, että se on vääntynyt.

Kuva 5 Vääntynyt kaapelihylly.

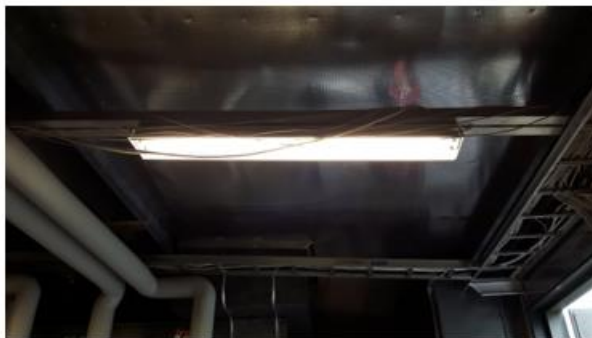
Kuvassa 6 on esitetty jäähallin ilmastointikonehuoneesta löytyvä kaapelihylly, jonka kaapelit ovat päässeet tippumaan puutteellisen kiinnityksen johdosta.

Kuva 6 Ilmastointihuoneen kaapelihylly.

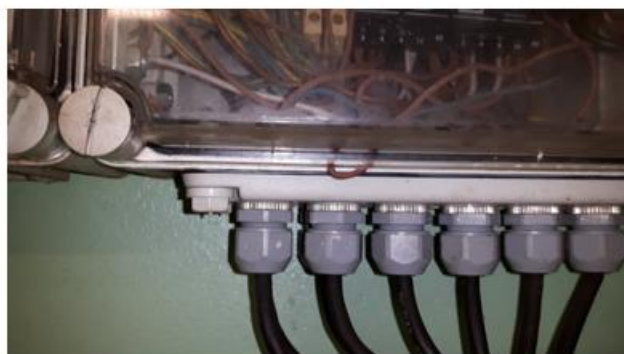
Kuva 9 Ohjauskeskus

Kuvissa 8 ja 9 on esitetty ohjauskeskus, joka sijaitsee Zambonin (jäähoidokone) säilytystilassa. Ohjauskeskuksen oven väliin on ilmeisesti asennusten teon yhteydessä jäänyt yksi johdin, joka saattaa vaurioitua kyseisestä tilanteesta.

Suosittelen, että ohjauskeskuksen oven välissä oleva johdin poistetaan oven välistä ja tarkastetaan, ettei siihen ole tullut vaurioita.

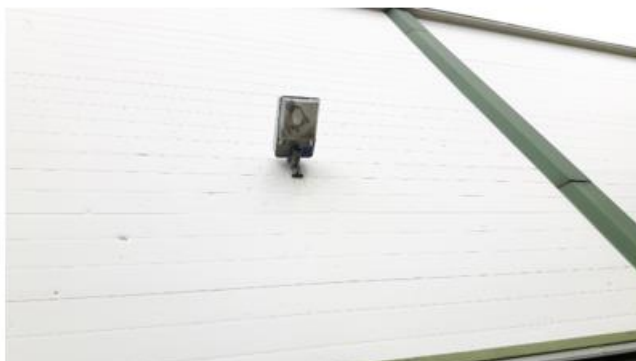
Kuvassa 14 on esitetty jäähallin takapuolella sijaitseva ulkovalaisin. Valaisimen kupu on rikki.

Kuva 14 Rikkinainen ulkovalaisin.

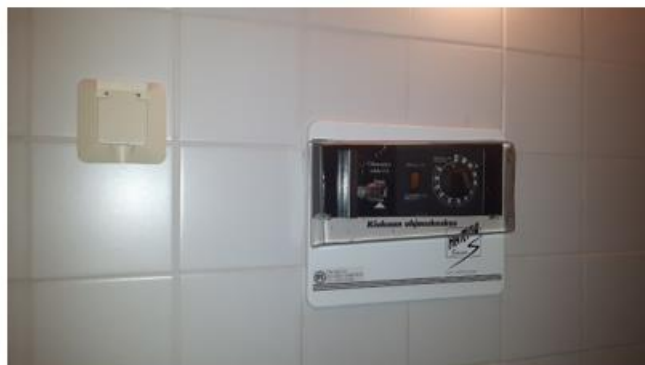
Kuvassa 1 on esitetty kaupungintalon alakerrassa sijaitseva kiukaan ohjauskeskus. Ohjauskeskuksen suojakansi on irronnut paikoiltaan.

Kuva 1 Kiukaan ohjauskeskus.

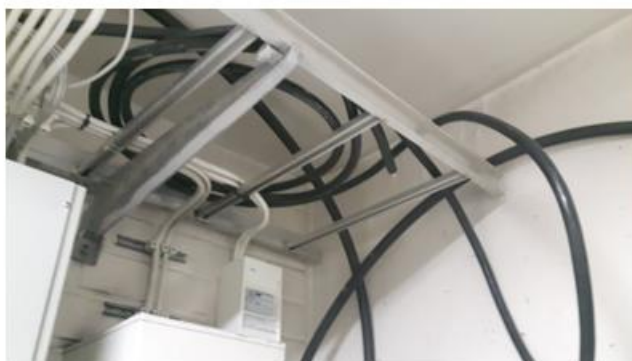
Kuvassa 2 on esitetty pääkeskustilan kaapelihylly. Hyllyllä on vapaana suojaamattomia kaapeleita.

Kuva 2 Pääkeskustilan kaapelihylly.

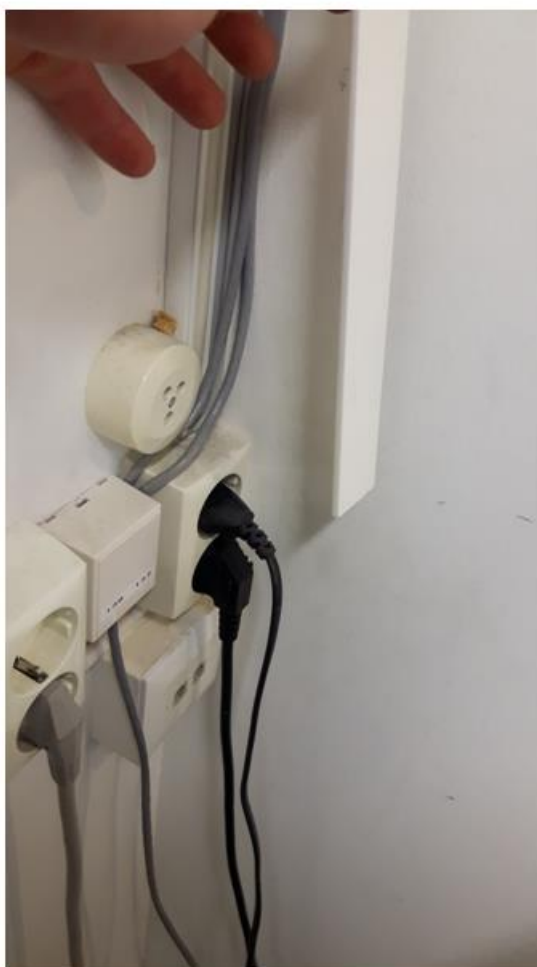
Kuva 5 Lista-asennus

Kuvassa 5 on esitetty kaupungintalon alakerran käytävästä löytyvä lista-asennus. Lista on johtomäärään nähden liian pieni, joten sen kansi ei pysy kiinni.

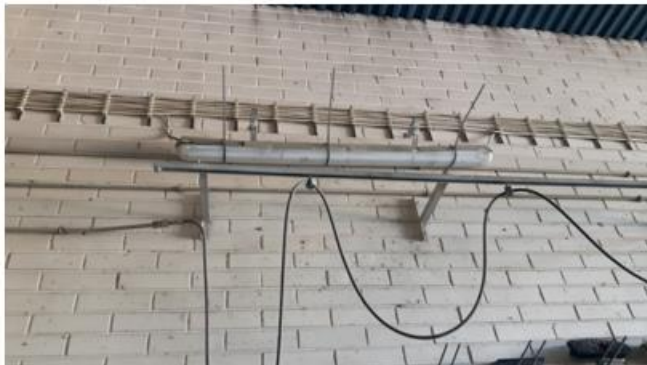
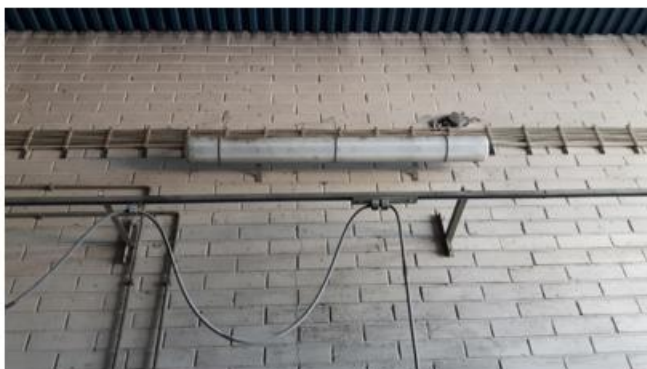
Kuvassa 4 ja 5 on esitetty keskusvarikon pesuhallin valaisimia, joiden kuvat on rikkoontuessa korjattu nippusiteillä.

Kuva 4 Pesuhallin valaisin

Kuva 5 Pesuhallin valaisin.

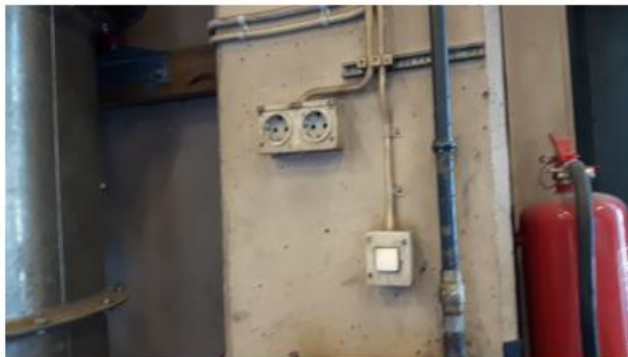
Kuvassa 6 on esitetty nykyisin Voimatelille kuuluvaa osaa keskusvarikossa. Kuvasta voidaan huomata, että pistorasian läpät ovat rikkiöontuneet.

Kuva 6 Rikkoutunut pistorasia.

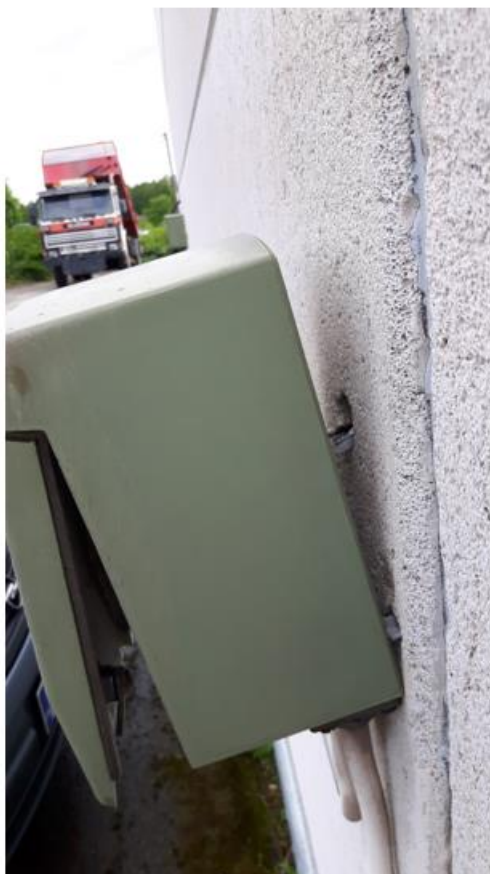
Kuvassa 11 on esitetty autopaikkojen 25 ja 26 autolämmitysrasia. Rasia on irronnut kiinnityksistään lähes kokonaan.

Kuva 11 Autopaikkojen 25 ja 26 lämmitysrasia.

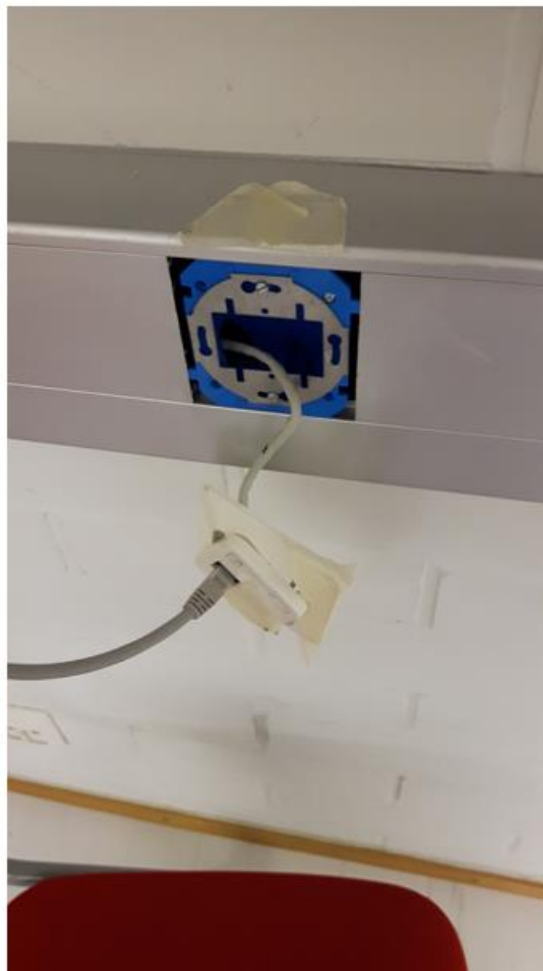
Kuva 1 ATK-rasia

Kuvassa 1 on esitetty atk-rasia, joka sijaitsee kirjastonhoitajien tiloissa. Atk-rasian peitelevy on irti.

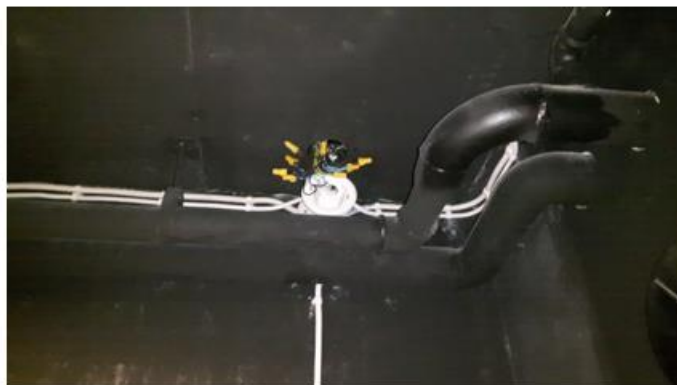
Kuva 2 Jakorasia.

Kuvassa 2 on esitetty kulttuurikeskuksen ison salin vierushuoneessa sijaitseva jakorasia, jonka kansi on pois paikoiltaan.

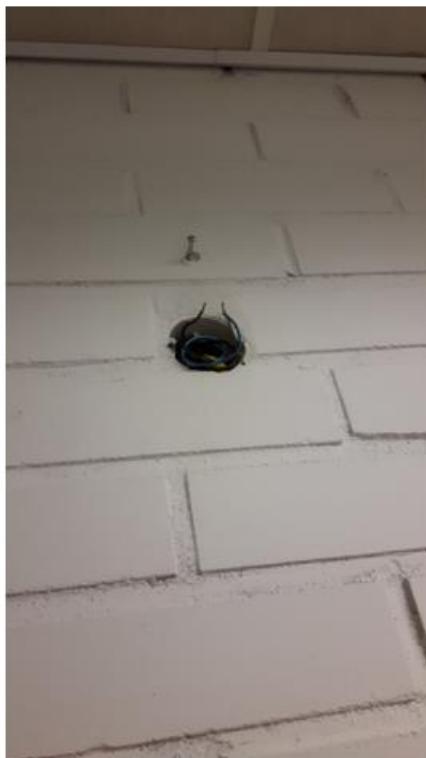
Kuva 3 Jakorasia.

Kuvassa 3 on esitetty kulttuurikeskuksen alakerran atk-luokassa sijaitseva jakorasia, josta puuttuu kansi sekä johtimet ovat paljaat.

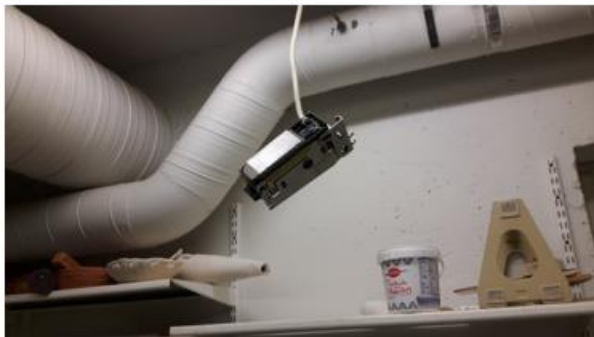
Kuvassa 4 on esitetty johtonsa varassa roikkuva ilmastoinnin säädin, joka sijaitsee kulttuurikeskuksen keramiikkaluokassa.

Kuva 4 Keramiikkaluokassa sijaitseva säädin.

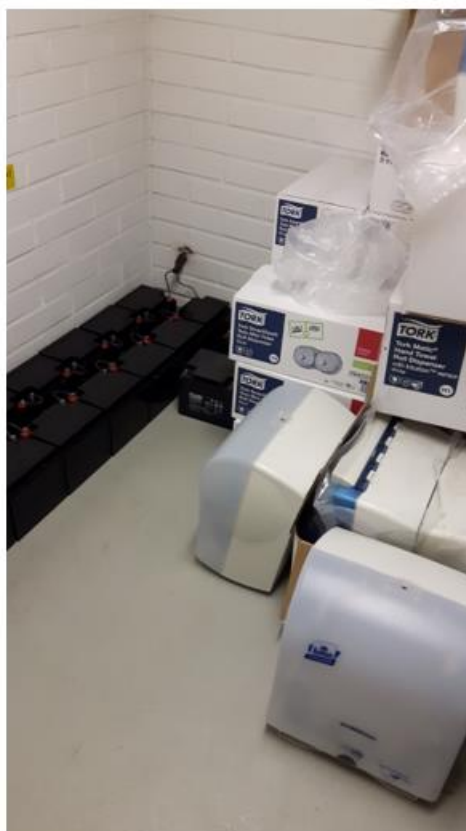
Kuva 5 Akkuhuone.

Kuvassa 5 on esitetty kulttuurikeskuksen alakerrassa sijaitsevan akkuhuoneen käyttöä varastona. Sähkötiloja ei tulisi käyttää varastona.

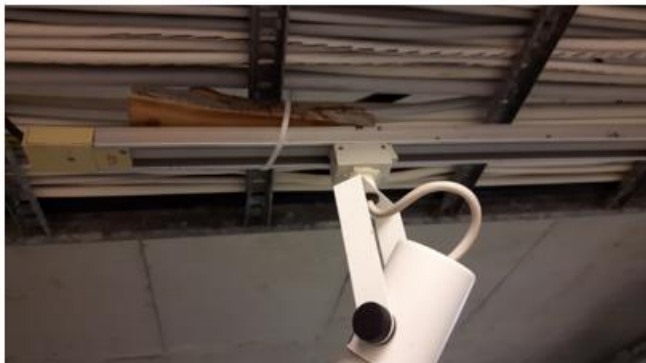
Kuva 6 Kosketinkisko.

Kuvassa 6 on esitetty kulttuurikeskuksen alakerrassa ilmastoinilaitehuoneen vieressä sijaitseva kosketinkistoasennus. Kisko on kiinnitetty nippusiteillä kaapelihyllyyn.

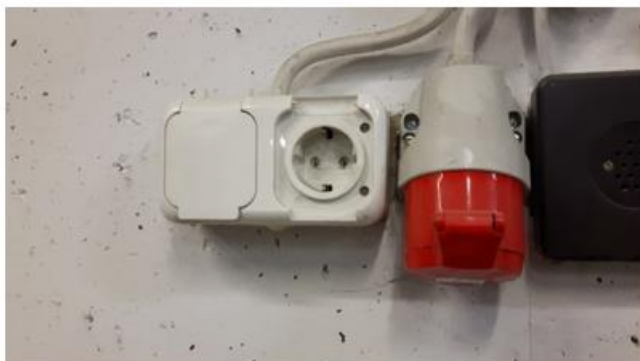
Kuvassa 7 on esitetty kirjastoauton hallissa sijaitseva pistorasia, jonka läppä on rikki.

Kuva 7 Rikkoontunut pistorasia.

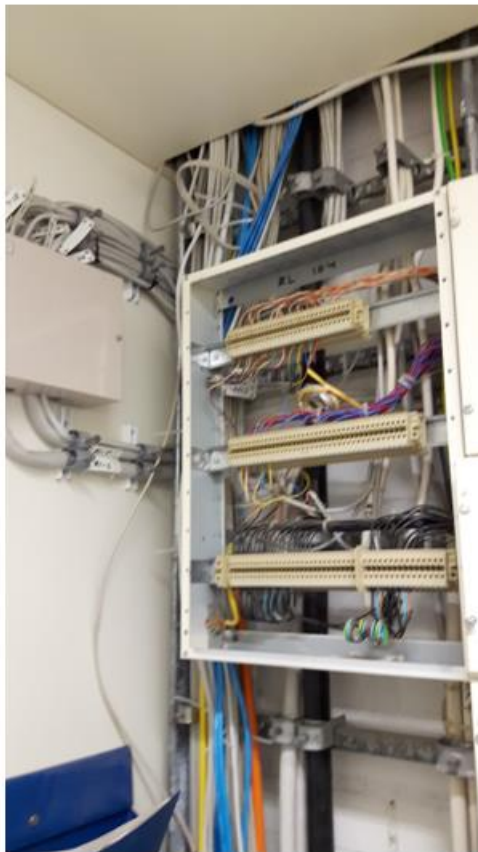
Kuva 8 RL104

Kuvassa 8 on esitetty RL 104, joka sijaitsee kirjastoautohallin vieressä tilassa. Riviliitinkeskuksesta uupuu kansi.

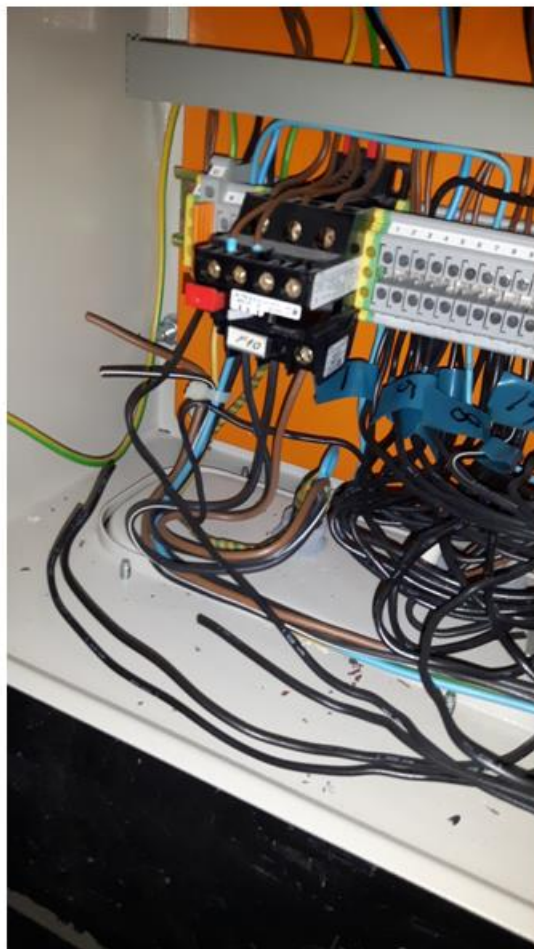
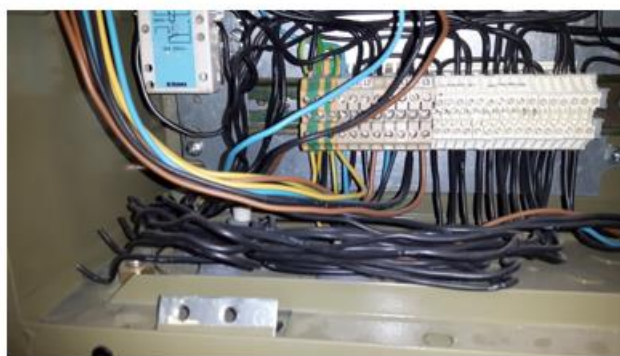
Kuvassa 9 ja 10 esitetyt keskuksat sijaitsevat kulttuurikeskuksen ison salin yläkerran huoltotilassa. Keskuksissa on vapaana paljaita johtimia.

Kuva 9 Ohjauskeskus.

Kuva 10 Ohjauskeskus.

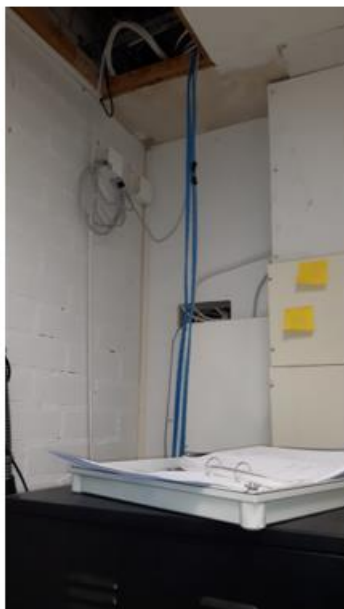
Kuvassa 11 on esitetty kulttuurikeskuksen info-pisteen takana sijaitseva huone, jossa atk-kaapeleiden vetoreitti on huonosti valittu.

Kuva 11 atk-kaapeleiden reititys.
